แนวทางแก้ไขปัญหาดนคอนกรีตเสริมเหล็กที่ชำรุดเนื่องจากอุทกภัย

สันติ มรกต : แนวทางแก้ไขปัญหาดถนนคอนกรีตเสริมเหล็กที่ชำรุดเนื่องจากอุทกภัย
(REMEDIES OF DAMAGED RIGID PAVEMENTS DUE TO A FLOOD DISASTER)
อาจารย์ที่ปรึกษา: ศาสตราจารย์ ดร.สุขสันต์ หอพิบูลสุข

SANTI MORAKOT. : REMEDIES OF DAMAGED RIGID PAVEMENTS
DUE TO A FLOOD DISASTER. THESIS ADVISOR. PROF. : SUKSAN
HORPIBUNSUK, Ph.D.

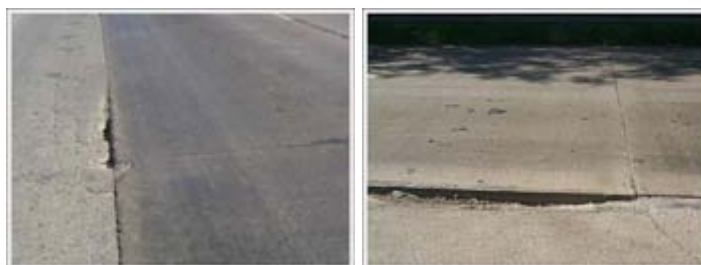
รูปที่ 2.2 ภาพแสดงโพรงขนาดใหญ่ที่รอยต่อระหว่างผิวถนนคอนกรีตกับไหล่ทางลาดยาง

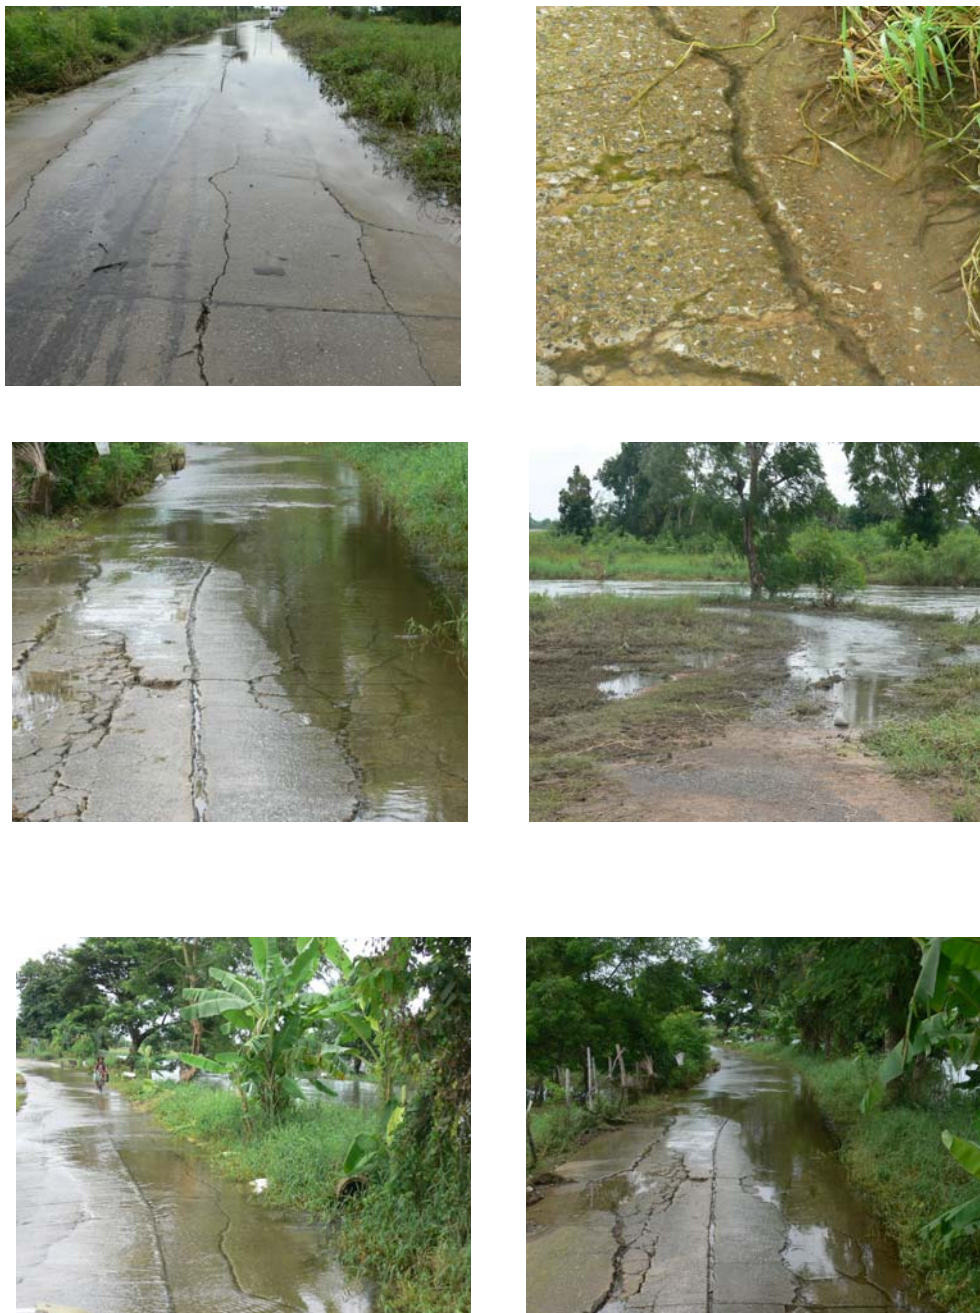
รูปที่ 2.11 ภาพความเสียหายของถนนคอนกรีตเสริมเหล็กที่ชำรุดเนื่องจากอุทกภัย
ตำบลบ้านโพธิ์ อำเภอเมือง จังหวัดนครราชสีมา

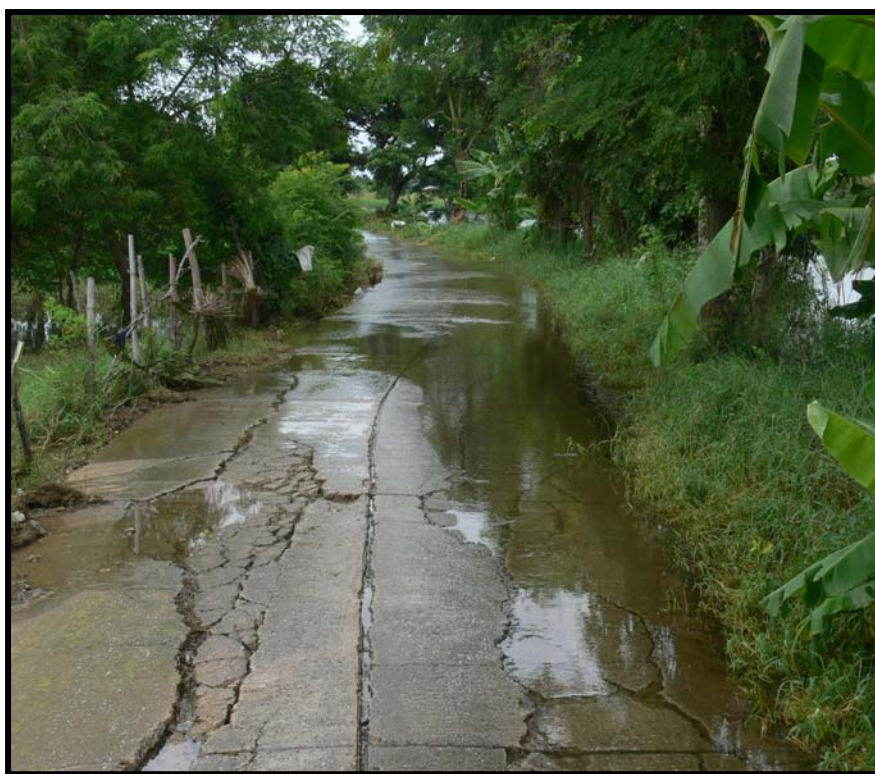
รูปที่ 4.1 ความเสียหายของถนน ค.ส.ล. บ้านยู้ง หมู่ที่ 1

ถนนที่เกิดความเสียหายตั้งอยู่ด้านทิศตะวันตกของตำบลบ้านโพธิ์ สภาพเดิมเป็นถนนกว้าง 5 เมตร และยาว 300 เมตร พื้นที่ความเสียหายประมาณ 600 ตารางเมตร ความเสียหายมีความรุนแรงเฉพาะจุดและปานกลางตลอดแนวถนน ลักษณะความเสียหายรุนแรงที่พบเป็นการทรุดตัวต่างระดับ (Faulting) ซึ่งสังเกตได้จากแผ่นพื้นติดกันมีระดับที่แตกต่าง ความเสียหายเกิดจากการทรุดตัวของชั้นฐานรากไม่เท่ากันหรือความคลาดเคลื่อนจากการใช้เหล็กเสริมถ้ายน้ำหนัก (รูปที่ 4.1) ดังนั้น แนวทางการแก้ไขที่เหมาะสมที่สุดคือแนวทางที่ 3 รายละเอียดค่าก่อสร้างแสดงดังตารางที่ ก.ราคาค่าก่อสร้างมีมูลค่าประมาณ 734,200.00 บาท

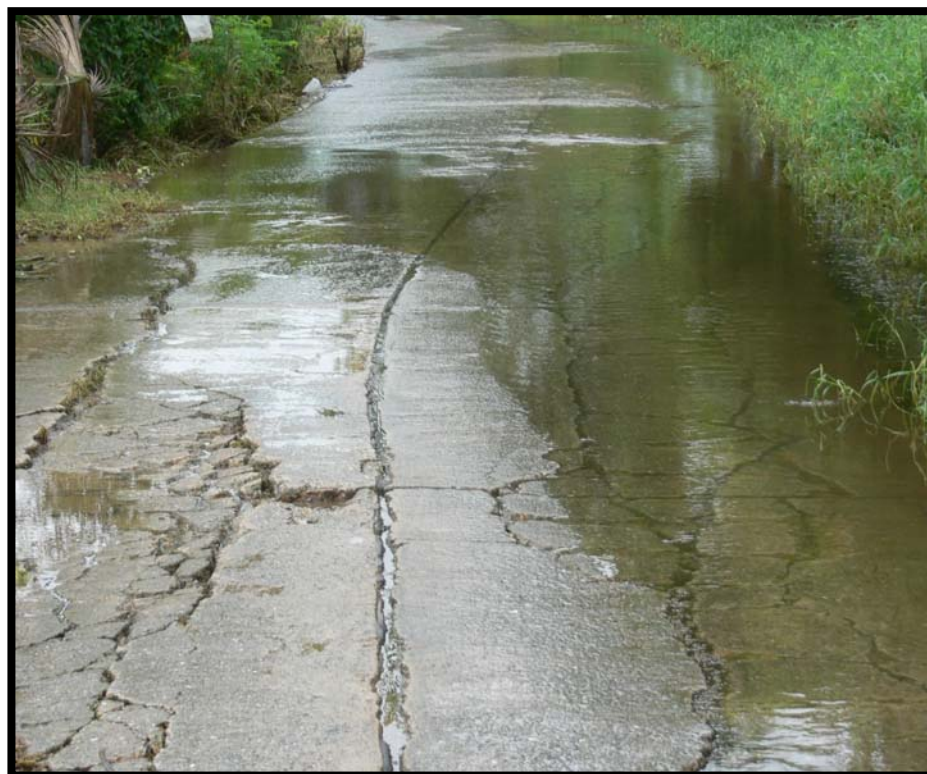
รูปที่ 4.2 ความเสียหายของถนน ค.ส.ล. บ้านมะค่า หมู่ที่ 6

ถนนเดิมมีความกว้าง 5 เมตร และยาว 500 เมตร พื้นที่ความเสียหายประมาณ 500 ตารางเมตร เสียหายเกิดรุนแรงและเฉพาจุด ถนนนี้ตั้งอยู่ด้านทิศใต้ของตำบลบ้านโพธิ์ ลักษณะความเสียหายเป็นการทรุดตัวต่างระดับ (Faulting) สังเกตได้จากแผ่นพื้นติดกันมีระดับที่แตกต่างกัน ความเสียหายน่าจะเกิดจากการทรุดตัวของชั้นฐานรากที่ไม่เท่ากัน หรือความคลาดเคลื่อนจากการใช้เหล็กเสริมถ่าน้ำหนัก (รูปที่ 4.2) ดังนั้น แนวทางการแก้ไขที่เหมาะสมที่สุดคือแนวทางที่ 1 ตารางที่ ก.2 แสดงรายละเอียดการประมาณราคาค่าก่อสร้างด้วยแนวทางที่ 1 ราคาค่าก่อสร้างมีมูลค่าประมาณ 264,800.00 บาท

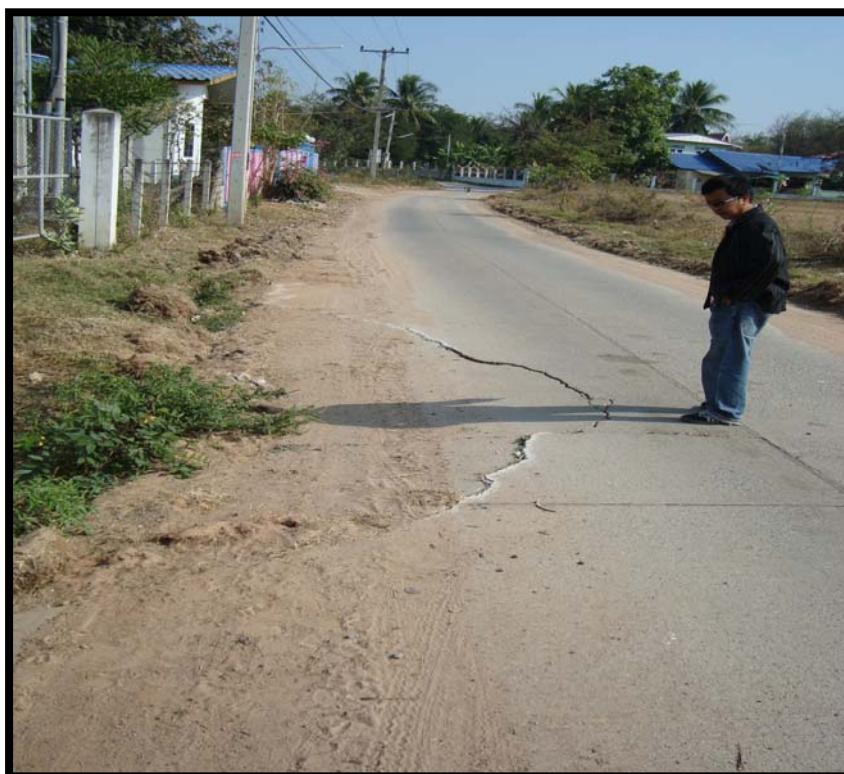
รูปที่ 4.3 ความเสียหายของถนน ค.ส.ล. บ้านมะค่าพัฒนา หมู่ที่ 10

ถนนเดิมมีความกว้าง 5 เมตร และยาว 500 เมตร พื้นที่ความเสียหายประมาณ 500 ตารางเมตร เสียหายเกิดรุนแรงและเฉพาจุด ถนนนี้ตั้งอยู่ด้านทิศตะวันตกของตำบลบ้านโพธิ์ ลักษณะความเสียหายที่เกิดขึ้นเป็นแบบ Pumping เป็นการพุ่งทะลักของน้ำที่อยู่ใต้แผ่นพื้นคอนกรีตโดยมี

วัสดุของชั้นทางผสมปูนขึ้นมาตามแนวรอยต่อหรือรอยแตกเมื่อน้ำหนักบรรทุกวิ่งผ่าน สาเหตุเกิดจากน้ำซึมผ่านลงไปตามรอยต่อหรือรอยแตกไปอยู่ใต้แผ่นพื้น เมื่อมีรถวิ่งผ่านพื้นมีการกระดกตัวขึ้นลงตรงบริเวณรอยต่อหรือรอยแตก เกิดแรงอัดทำให้น้ำพุ่งทะลักขึ้นมาบนผิวจราจร (รูปที่ 4.3) ดังนั้น แนวทางการแก้ไขที่เหมาะสมที่สุดคือแนวทางที่ 1 ตารางที่ ก.2 แสดงรายละเอียดการประมาณราคาค่าก่อสร้างด้วยแนวทางที่ 1 สำหรับถนนเส้นนี้ ราคาค่าก่อสร้างมีมูลค่าประมาณ 264,800.00 บาท

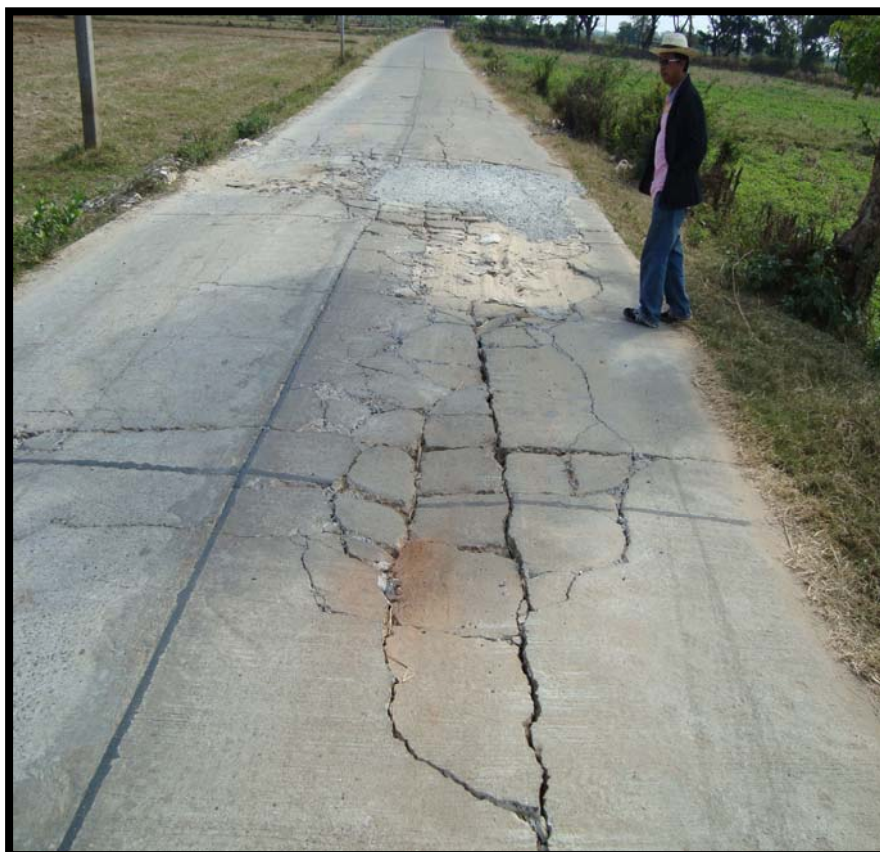
รูปที่ 4.4 ความเสียหายของถนน ค.ส.ล. บ้านวังหิน หมู่ที่ 5 (เส้นที่ 1)

ถนนเดิมมีความกว้าง 5 เมตร และยาว 1000 เมตร พื้นที่ความเสียหายประมาณ 500 ตารางเมตร เสียหายมีความรุนแรงและเกิดขึ้นเฉพาะจุด ถนนนี้ตั้งอยู่ด้านทิศใต้ของตำบลบ้านโพธิ์ ลักษณะความเสียหายเป็นการทรุดตัวต่างระดับ (Faulting) สังกัดได้จากแผ่นพื้นติดกันมีระดับที่แตกต่างกัน ความเสียหายเกิดจากการทรุดตัวของชั้นฐานรากที่ไม่เท่ากัน หรือความคลาดเคลื่อน

จากการใช้เหล็กเสริมถ้าย่น้ำหนัก (รูปที่ 4.4) ดังนั้น แนวทางการแก้ไขที่เหมาะสมที่สุดคือแนวทางที่ 1 ตารางที่ ก.4 แสดงรายละเอียดการประมาณราคาค่าก่อสร้างด้วยแนวทางที่ 1 สำหรับถนนเส้นนี้ ราคาค่าก่อสร้างมีมูลค่าประมาณ 264,800.00 บาท

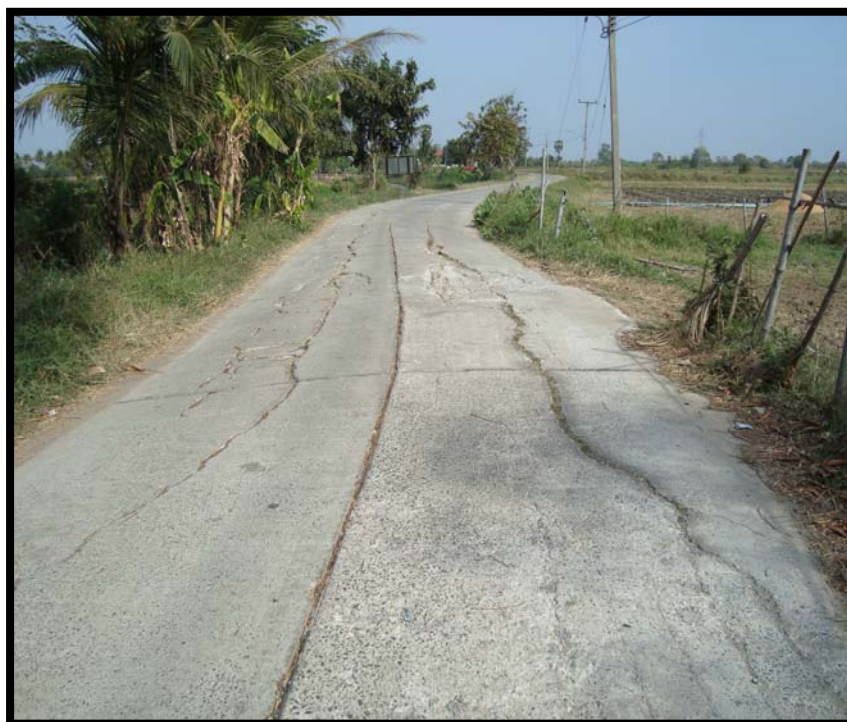
รูปที่ 4.5 ความเสียหายของถนน ค.ส.ล. บ้านวังหิน หมู่ที่ 5 (เส้นที่ 2)

ถนนเดิมมีความกว้าง 5 เมตร และยาว 500 เมตร พื้นที่ความเสียหายประมาณ 500 ตารางเมตร ความเสียหายเกิดเฉพาะจุดแต่ไม่รุนแรง ถนนนี้ตั้งอยู่ด้านทิศใต้ของตำบลบ้านโพธิ์ ลักษณะความเสียหายเป็นการทรุดตัวต่างระดับ (Faulting) สังเกตได้จากแผ่นพื้นติดกันมีระดับที่แตกต่างกัน ความเสียหายเกิดจากการทรุดตัวของชั้นฐานรากที่ไม่เท่ากัน หรือความคลาดเคลื่อนจากการใช้เหล็กเสริมถ้าย่น้ำหนัก (รูปที่ 4.5) ดังนั้น แนวทางการแก้ไขที่เหมาะสมมี 2 แนวทางคือ แนวทางที่ 2 และ 4 รายการประมาณราคาค่าก่อสร้างแสดงดังตารางที่ ก.5 และ ก.6 จะเห็นว่าราคาค่าก่อสร้าง

ของแนวทางที่ 2 มีมูลค่าประมาณ 800,000 บาท ขณะที่ ราคาค่าก่อสร้างสำหรับแนวทางเลือกที่ 4 มีมูลค่าประมาณ 599,420 บาท จากเงื่อนไขทางเศรษฐศาสตร์ แนวทางที่ 4 จึงเป็นแนวทางที่เหมาะสมที่สุดสำหรับการแก้ไขปรับปรุงถนนเส้นนี้

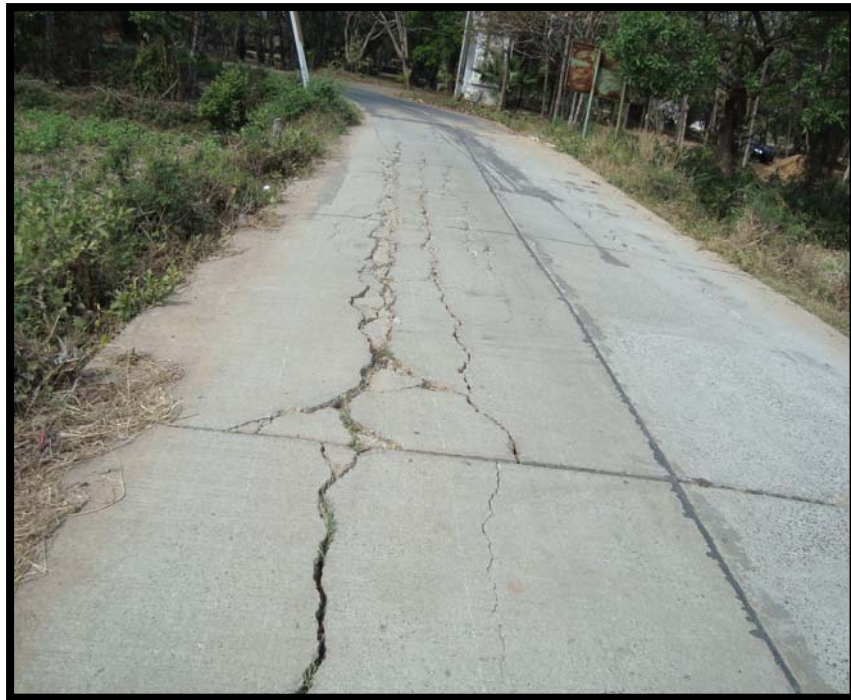
รูปที่ 4.6 ความเสียหายของถนน ค.ส.ล. บ้านวังหิน หมู่ที่ 5 (เส้นที่ 3)

ถนนเดิมมีความกว้าง 5 เมตร และยาว 600 เมตร พื้นที่ความเสียหายประมาณ 200 ตารางเมตร ความเสียหายเกิดขึ้นเฉพาะจุดและมีความรุนแรงค่อนข้างมาก ถนนนี้ตั้งอยู่ด้านทิศใต้ของตำบลบ้านโพธิ์ ลักษณะความเสียหายเป็นการทรุดตัวต่างระดับ (Faulting) สังเกตได้จากแผ่นพื้นติดกันมีระดับที่แตกต่างกัน ความเสียหายเกิดจากการทรุดตัวของชั้นฐานรากที่ไม่เท่ากัน หรือ

ความคลาดเคลื่อนจากการใช้เหล็กเสริมถายน้หนัก (รูปที่ 4.6) ดังนั้น แนวทางการแก้ไขที่เหมาะสมที่สุดคือแนวทางที่ 1 ตารางที่ ก.7 แสดงรายละเอียดการประมาณราคาค่าก่อสร้างด้วยแนวทางที่ 1 ราคาค่าก่อสร้างมีมูลค่าประมาณ 105,500.00 บาท

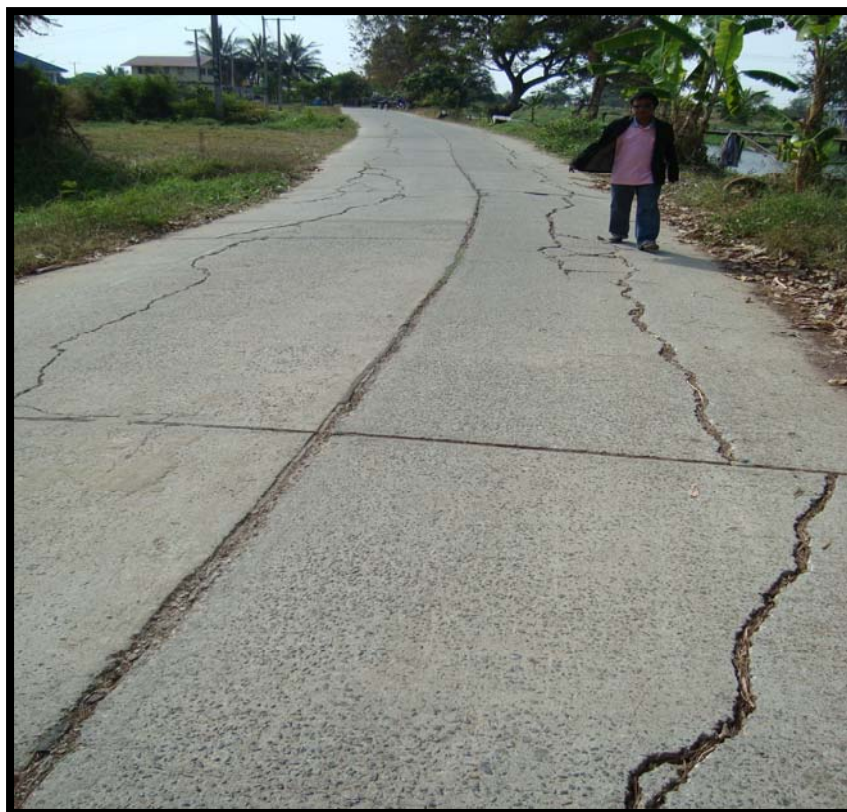
รูปที่ 4.7 ความเสียหายของถนน คสล. บ้านวังหิน หมู่ที่ 5 (เส้นที่ 4)

ถนนเดิมมีความกว้าง 5 เมตร และยาว 500 เมตร พื้นที่ความเสียหายประมาณ 500 ตารางเมตร ความเสียหายมีความรุนแรงและเกิดขึ้นเฉพาะจุด ถนนนี้ตั้งอยู่ด้านทิศใต้ของตำบลบ้านโพธิ์ ลักษณะความเสียหายเป็นการทรุดตัวต่างระดับ (Faulting) สืบเกิดได้จากแผ่นดินตื้นกั้นมีระดับที่แตกต่างกัน ความเสียหายอาจเกิดจากการทรุดตัวของชั้นฐานรากที่ไม่เท่ากัน หรือความคลาดเคลื่อนจากการใช้เหล็กเสริมถ้ายน้ำหนัก (รูปที่ 4.7) ดังนั้น แนวทางการแก้ไขที่เหมาะสมที่สุดคือ แนวทางที่ 1 ตารางที่ ก.8 แสดงรายละเอียดการประมาณราคาค่าก่อสร้างด้วยแนวทางที่ 1 ราคาค่าก่อสร้างมีมูลค่าประมาณ 264,800.00 บาท

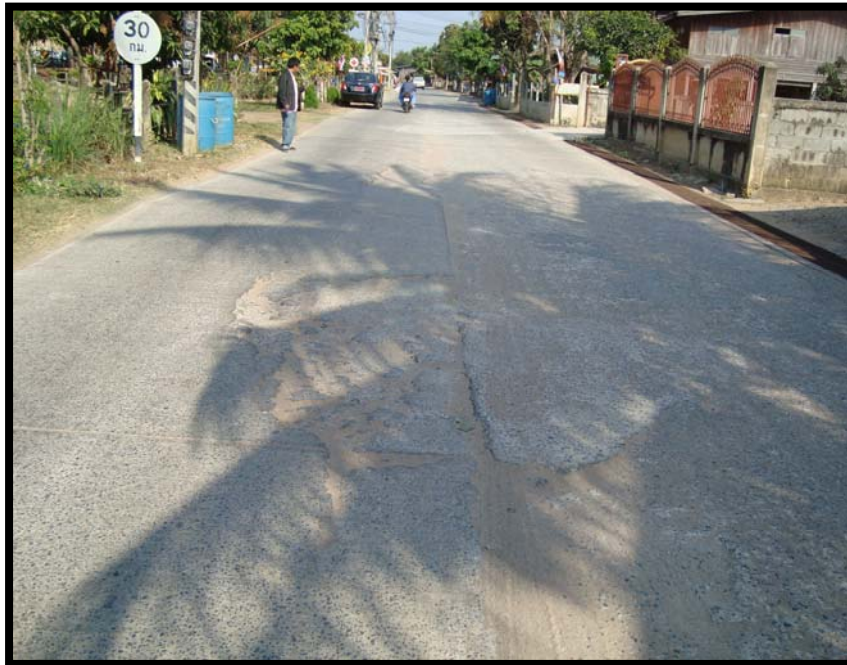
รูปที่ 4.8 ความเสียหายของถนน คสล. บ้านวังหิน หมู่ที่ 5 (เส้นที่ 5)

ถนนเดิมมีความกว้าง 5 เมตร และยาว 500 เมตร พื้นที่ความเสียหายประมาณ 500 ตารางเมตร ความเสียหายเกิดขึ้นทั้งเส้นแต่ไม่รุนแรง ถนนนี้ตั้งอยู่ด้านทิศใต้ของตำบลบ้านโพธิ์ ลักษณะความเสียหายเป็นผิวทางหลุดร่อน (Scaling) ลักษณะความเสียหายผิวนั้นคล้ายหน้าข้าวตัง เนื่องจากการหลุดร่อนของวัสดุ Cement mortar ตรงส่วนบนของผิวหน้า สาเหตุอาจเกิดจากวัสดุมวลรวมสกปรกและมีน้ำขังเป็นเวลานานหรือ Cement Paste ส่วนบน ปริมาณน้ำสูงมากเกินไป (รูปที่ 4.8) ดังนั้น แนวทางการแก้ไขที่เหมาะสมมี 2 ทางเลือกคือ แนวทางที่ 1 และ 2 รายการประมาณราคาค่าก่อสร้างแสดงดังตารางที่ ก.9 และ ก.10 จะเห็นว่าราคาค่าก่อสร้างของแนวทางที่ 1 มีมูลค่าประมาณ 264,800.00 บาท ส่วนแนวทางเลือกที่ 2 มีมูลค่าประมาณ 800,000.00 บาท แต่เนื่องจากถนนนี้เป็นเส้นทางสายหลักที่เชื่อมต่อระหว่างตำบลหนึ่งไปอีกตำบลหนึ่ง คือตำบลบ้านโพธิ์กับตำบลหนองงูเหลือม จึงทำให้มีการสัญจรของยานพาหนะเป็นจำนวนมาก เพื่อรองรับจำนวนของยานพาหนะที่เพิ่มมากขึ้นในอนาคตและพิจารณาถึงความคุ้มทุนในอนาคต แนวทางที่ 2 จึงเป็นแนวทางที่เหมาะสมที่สุด ถึงแม้จะมีค่าการก่อสร้างที่สูงกว่าทางที่ 1
