การประยุกต์ใช้วัสดุสังเคราะห์ในการเพิ่มเสถียรภาพของคันทางถนน  
ในจังหวัดพระนครศรีอยุธยา

ยิ่งยศ บุญยานันต์ : การประยุกต์ใช้วัสดุสังเคราะห์ในการเพิ่มเสถียรภาพของคันทางถนน  
ในจังหวัดพระนครศรีอยุธยา (ECOSYNTHETIC APPLICATION FOR STABILITY OF  
ROAD EMBANKMENT IN AYUTTHAYA PROVINCE) อาจารย์ที่ปรึกษา :  
ศาสตราจารย์ ดร.สุขสันต์ หอพิบูลสุข

YINGYOT BOONYANUNT : ECOSYNTHETIC APPLICATION FOR  
STABILITY OF ROAD EMBANKMENT IN AYUTTHAYA PROVINCE :  
ADVISOR : PROF. SUKSUN HORPIBULSUK, Ph.D., P.E.

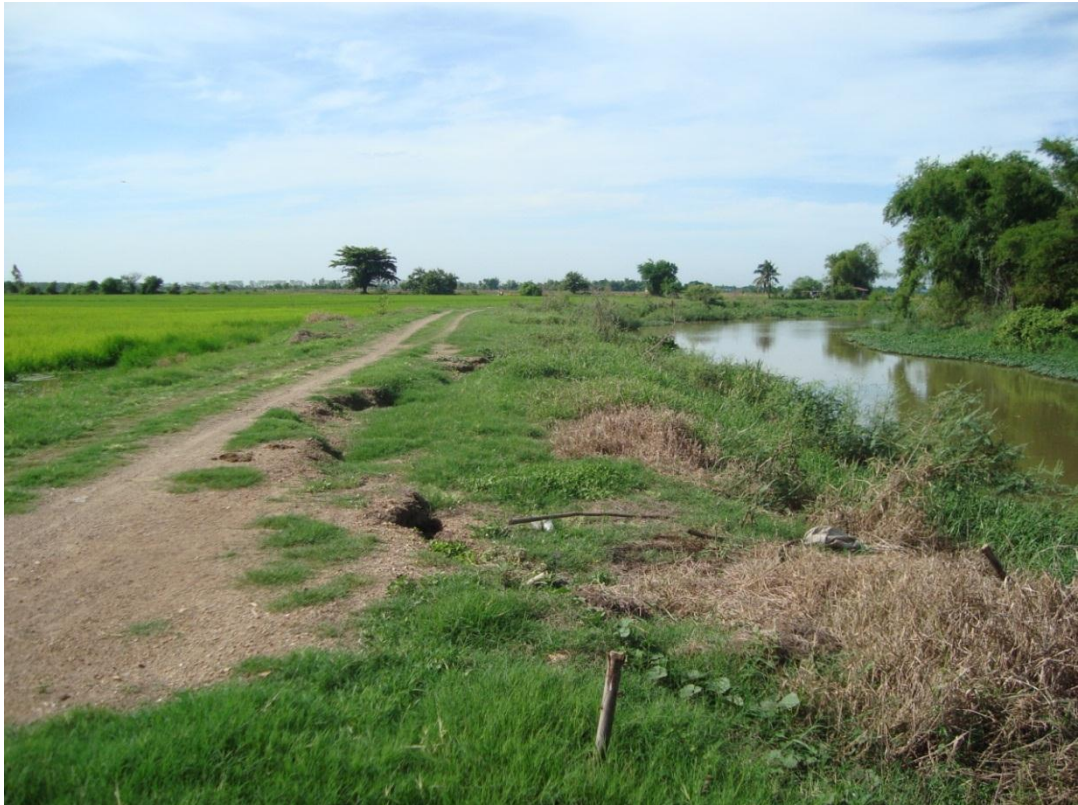
ผู้วิจัยบันทึกภาพความเสียหายอันเนื่องมาจากความเสียหายหลังการลดระดับน้ำในคลอง เพื่อนำมาวิเคราะห์ประกอบการศึกษาและการออกแบบดังแสดงในรูป 3.2 และ 3.3

รูปที่ 3.2 ความเสียหายของคันทาง

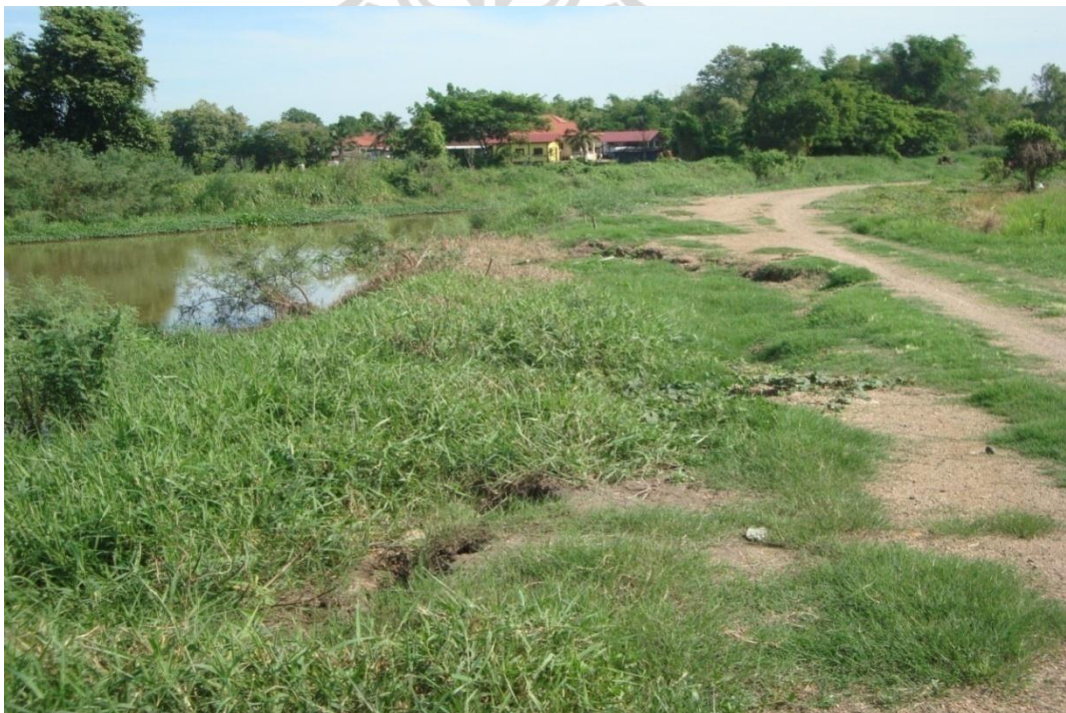
รูปที่ 3.3 ความเสียหายของคันทาง

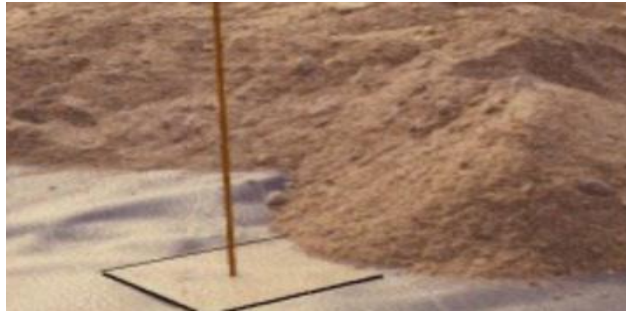
รูปที่ 3.8 แผ่นทรุดตัว Settlement Plate

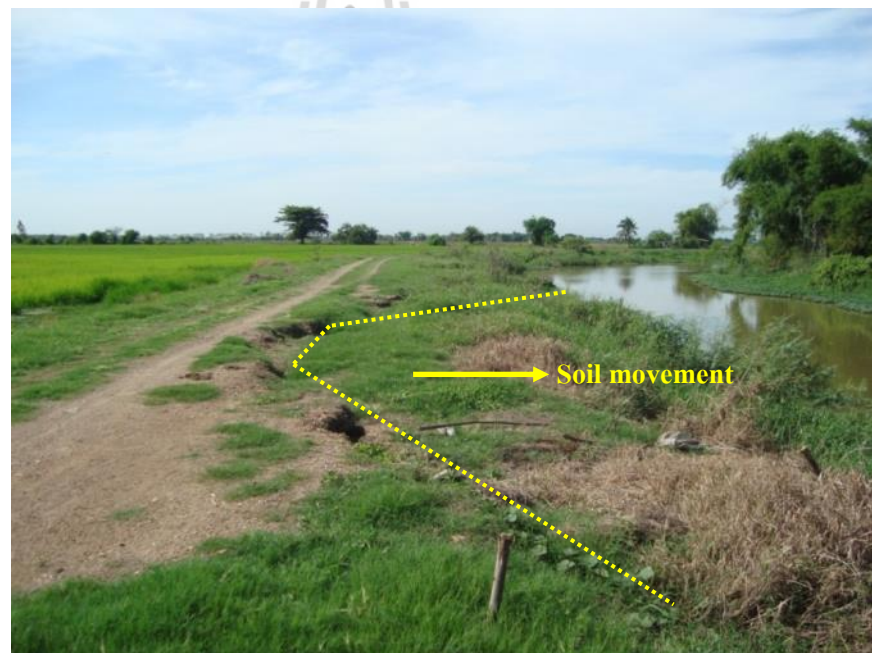
จังหวัดพระนครศรีอยุธยาตั้งอยู่ในพื้นที่ราบลุ่มตะกอนน้ำพา (Alluvial plain) บริเวณเขตภาคกลางของประเทศไทย ซึ่งเป็นชั้นดินเหนียวอ่อนที่เกิดจากการพัดพาของกระแสน้ำ ที่ระดับความลึกประมาณ 0 ถึง 13 เมตร เมื่อมีการก่อสร้างโครงสร้างสาธารณูปโภคบนชั้นดินเหนียวอ่อน จะก่อให้เกิดปัญหาทางด้านวิศวกรรมปฐพี อันได้แก่ การทรุดตัว และการเสียรูปด้านข้างอย่างมาก ถนนในจังหวัดพระนครศรีอยุธยาที่ก่อสร้างอยู่บนชั้นดินเหนียวอ่อนตามแนวตลิ่งส่วนมากจะเกิดการวิบัติแบบ Slope failure ดังแสดงในรูปที่ 4.1

รูปที่ 4.1 การวิบัติของคันดินถมบนดินอ่อนเรียบตลิ่ง

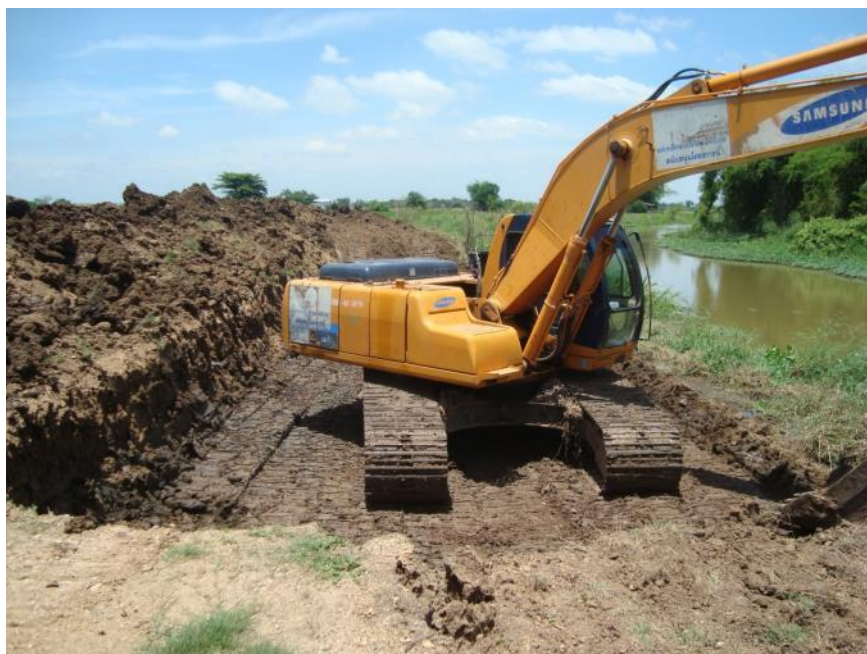
รูปที่ 4.4 ขั้นตอนการก่อสร้างคันทาง

ขั้นตอนการก่อสร้างคันดินถมเริ่มจากการขุดรื้อคันทางเก่าที่วิบัติออกด้วยรถขุดไฮดรอลิก ขนาด 210 แรงม้า น้ำหนักรถ 28 ตัน จนถึงระดับความลึก 5.0 เมตร และขนย้ายวัสดุไว้ท้ายแปลงทดสอบ จากนั้นทำการบดอัดดินให้แน่น ดังแสดงในรูปที่ 4.4 จากนั้นทำการติดตั้ง Settlement

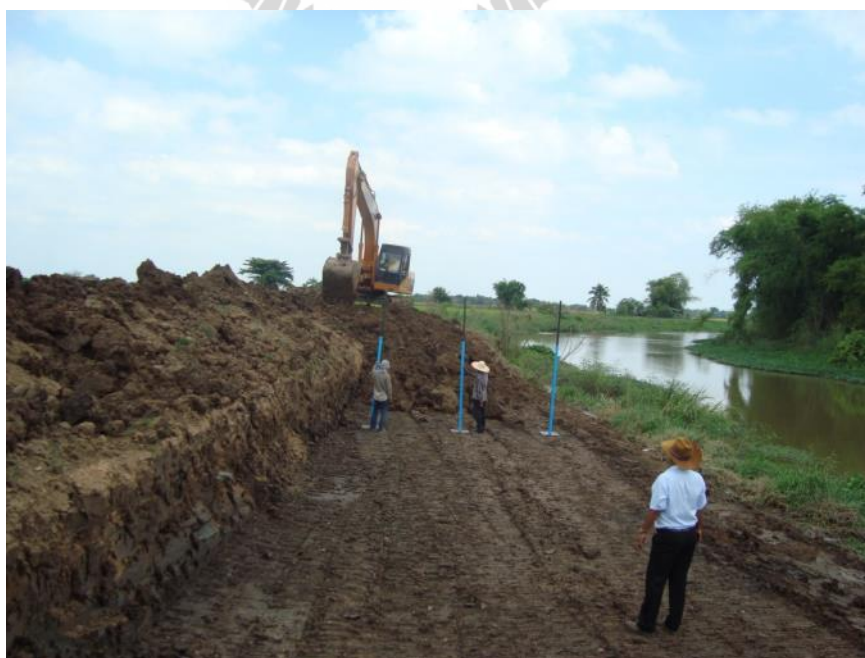
plate จำนวน 3 ชุด ลงในแปลงทดสอบที่ 2 กำหนดให้ระยะห่างระหว่าง Settlement plate เท่ากับ 2.50 เมตร ดังรูปที่ 4.5 และตักดินถมกลับด้วยรถขุดแล้วบดอัดจนได้ความแน่น

รูปที่ 4.5 การติดตั้งแผ่นทรุดตัวในแปลงทดลองที่ 2

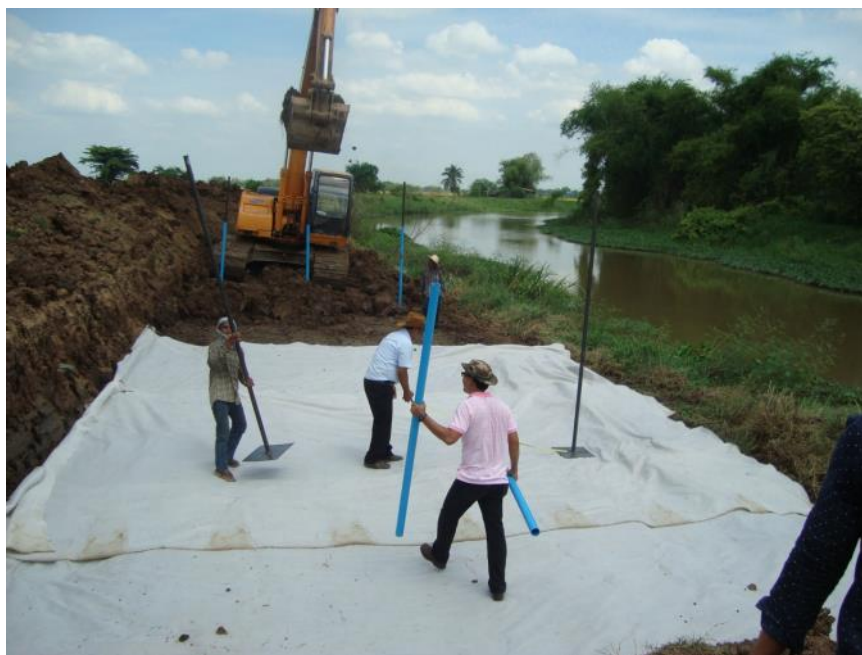
แผ่นใยสังเคราะห์ติดตั้งที่ระดับความลึก 1.70 เมตร จากผิวดิน ของแปลงทดสอบที่ 1 แผ่นใยสังเคราะห์ปูตามทิศทางการเสริมแรงของเส้นใย โดยให้มีความยาวเลยออกไปตรงด้านที่ติดกับคลองเพื่อพืชชายในการถมคันทางในขั้นต่อไป หลังติดตั้งแผ่นใยสังเคราะห์ ผู้วิจัยทำการติดตั้ง Settlement plate

รูปที่ 4.6 การติดตั้งแผ่นทรุดตัวในแปลงทดลองที่ 1

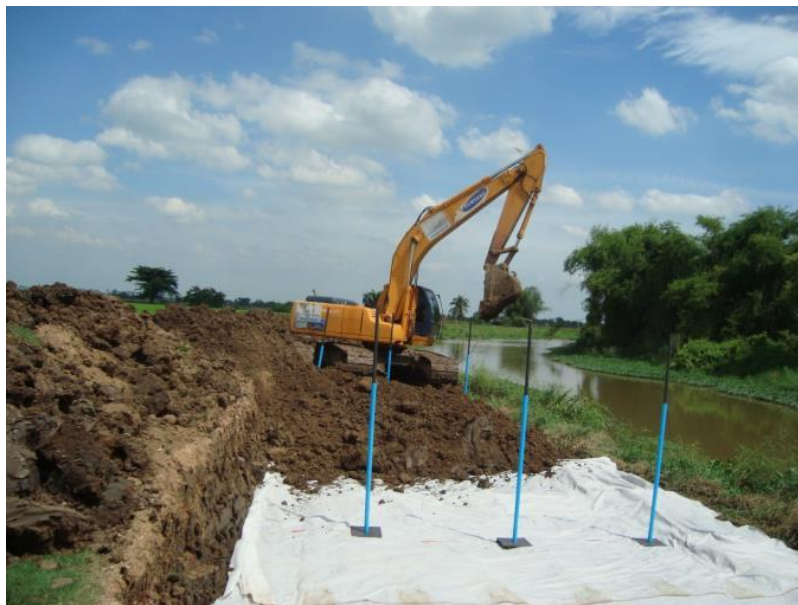
เมื่อทำการติดตั้งแผ่นใยสังเคราะห์และ Settlement plate ในแปลงทดสอบที่ 1 แล้วเสร็จ ผู้วิจัยถมดินคันทางทั้งสองแปลงให้มีความหนาประมาณ 0.60 เมตร (ดังรูปที่ 4.7) โดยเกลี่ยให้สม่ำเสมอและบดอัดด้วยเครื่องจักร (หลังจากบดอัดแล้ว ระดับดินบดอัดจะอยู่ที่ 0.40 เมตร จากผิวดิน) หลังจากนั้น ผู้วิจัยทำการติดตั้งแผ่นใยสังเคราะห์บนผิวทางที่บดอัดในแปลงทดลองที่ 1 และดำเนินการเช่นเดียวกับการติดตั้งแผ่นใยสังเคราะห์ในระดับ 1 ดังรูปที่ 4.8

รูปที่ 4.7 การถมคันทางในแปลงทดลองที่ 1 และแปลงทดลองที่ 2 และบดอัด

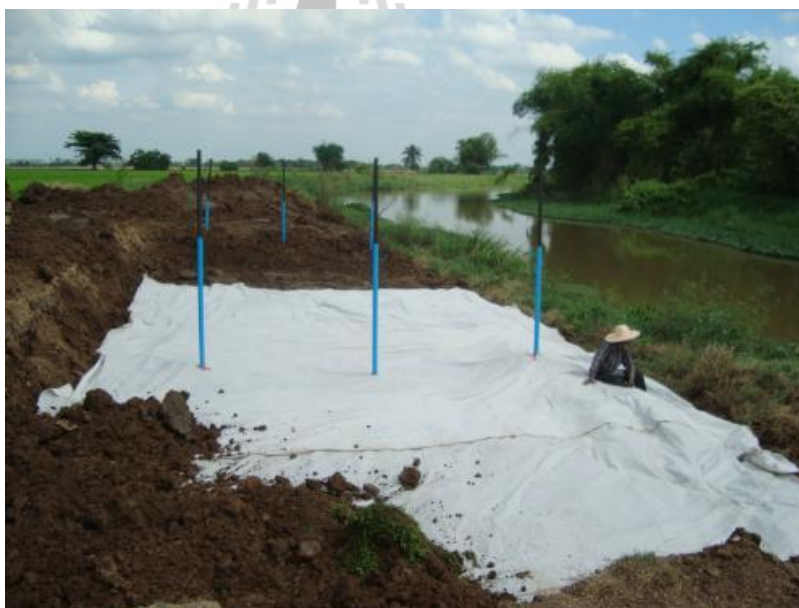
รูปที่ 4.8 การปูแผ่นใยสังเคราะห์ชั้นที่ 2 ในแปลงทดสอบที่ 1

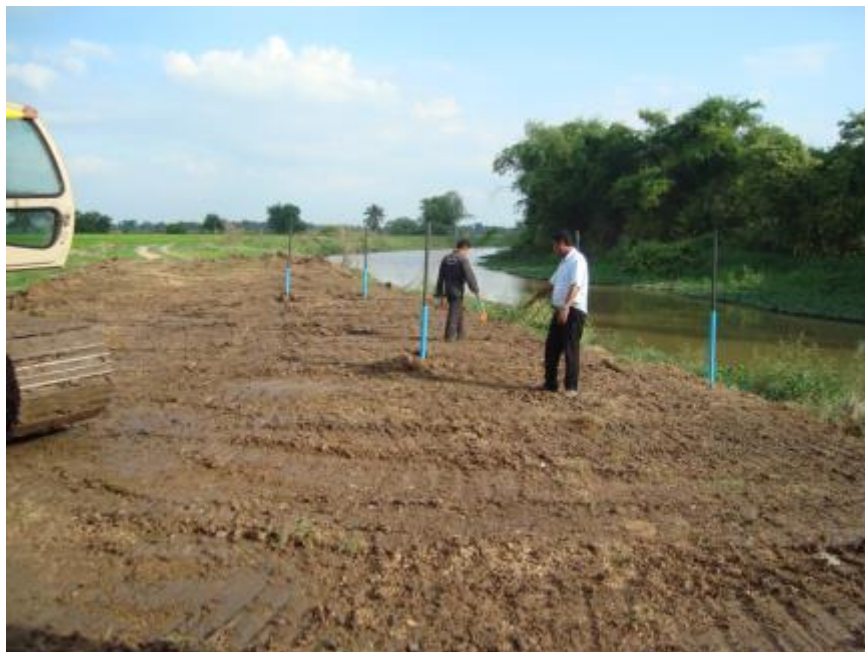
หลังจากถมดินและบดอัดดินเหนือแผ่นใยสังเคราะห์ชั้นที่ 2 แล้วเสร็จ ผู้วิจัยนำดินที่เหลือทั้งหมดมาถมเกลี่ยให้ทั่วแล้วบดอัดให้มีความแน่น จนได้ระดับใกล้เคียงกับคันทางเดิมดังรูปที่ 4.9 รูปที่ 4.10 แสดงตำแหน่งการติดตั้ง settlement point สำหรับการตรวจวัดการทรุดตัวที่ผิวของคันดินถม

รูปที่ 4.9 การปรับแต่งผิวหน้าคันทางในแปลงทดลอง

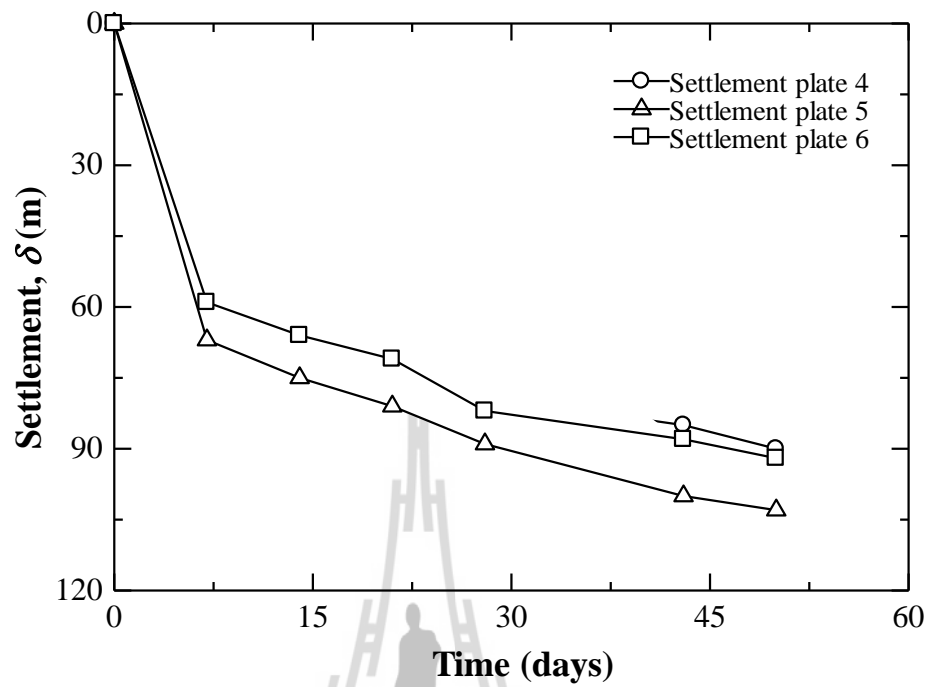
ผลการตรวจวัดค่าการทรุดตัวกับเวลาตรวจวัดจาก Settlement plate ในแปลงทดสอบที่ 1 และแปลงทดสอบที่ 2 แสดงในรูปที่ 4.11 และ 4.12 ตามลำดับ ผลตรวจวัด (รูปที่ 4.11 และ 4.12) พบว่าค่าการทรุดตัวที่ในแปลงที่ 1 มีค่าใกล้เคียงกันทุกๆ จุดที่ติดตั้ง Settlement plate การทรุดตัวเพิ่มขึ้นอย่างรวดเร็วในช่วง 14 วัน หลังจากการก่อสร้าง หลังจากนั้น การทรุดตัวเริ่มมีค่าคงที่เมื่อเวลาเพิ่มขึ้น ผลการตรวจวัดนี้แตกต่างจากผลการตรวจวัดในแปลงทดสอบที่ 2 ซึ่งพบว่าการทรุดตัวกับเวลาที่ Settlement plate 5 (ตำแหน่งกึ่งกลางของคันทางทดสอบ) มีค่าสูงกว่า Settlement plate 4 และ 6 ตามลำดับ หรือกล่าวอีกนัยหนึ่งว่า การทรุดตัวตามแนวขวางของถนนเกิดการแอ่นตัวที่กึ่งกลางมาก นอกจากนี้ ยังพบว่าค่าการทรุดตัวของ settlement plate ทั้งสามตำแหน่ง มีแนวโน้มเพิ่มมากขึ้น ซึ่งมีค่าสูงถึง 103 มิลลิเมตร (50 วัน) ลักษณะการทรุดตัวตามแนวขวางของถนนทั้งสองแปลงทดสอบที่ระยะเวลา 50 วัน หลังการก่อสร้างแสดงดังรูปที่ 4.13

รูปที่ 4.12 ค่าการทรุดตัวเทียบกับเวลาตรวจวัดจาก Settlement plate ในแปลงทดสอบที่ 2

สังเคราะห์ช่วยกระจายน้ำหนักจากดินถมกระจายลงสู่ชั้นดินอย่างสม่ำเสมอ และช่วยลดการเสียรูปด้านข้าง การทรุดตัวในแปลงทดสอบที่ 1 จึงมีแนวโน้มที่จะสิ้นสุดในระยะเวลาที่สั้นกว่าแปลงทดสอบที่ 2 และการทรุดตัว (การแอ่นตัว) ในแปลงทดสอบที่ 1 จึงต่ำกว่าการทรุดตัวในแปลงที่ 2 ผลการตรวจวัดที่ระดับผิวดินมีความแปรปรวนสูง อาจเนื่องจากกระบวนการบดอัดที่ไม่ดี
