รายงานการวิจัย

การพัฒนาแหล่งเกลือหินสำหรับกักเก็บของเสียจากภาคอุตสาหกรรม
(Industrial Wastes Storage in Rock Salt)

การขึ้นรูปกระเบื้องเซรามิกชนิดทนกรด
เพื่อปกป้องโครงสร้างทางวิศวกรรมในชั้นเกลือหิน
(Fabrication of Acid Resistant Ceramic Tile
to Protect Engineering Structures in Salt)

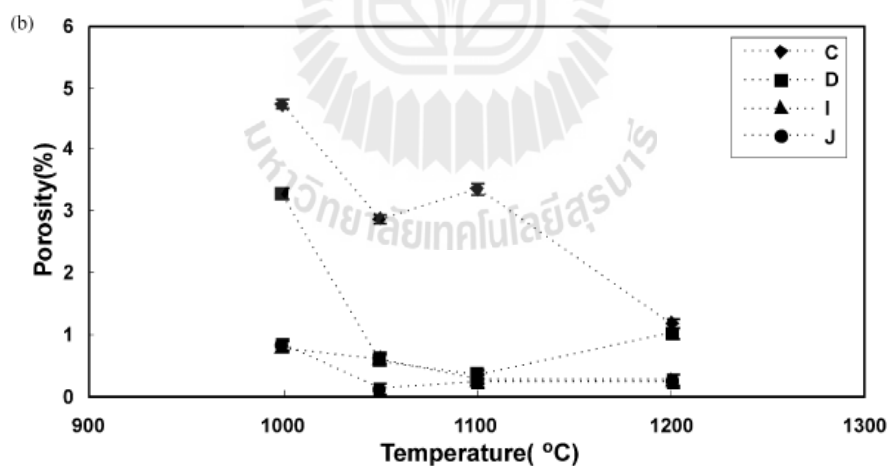
รูปที่ 2.4 ปริมาณรูพรุนของเคลือบในระบบ CaO-ZrO₂-SiO₂ [K.J. Hong และคณะ, (2003)]

และสูตร D มีความหนาแน่นสูงสุด และมีปริมาณรูพรุนต่ำสุดดังรูปที่ 2.3 และรูปที่ 2.4

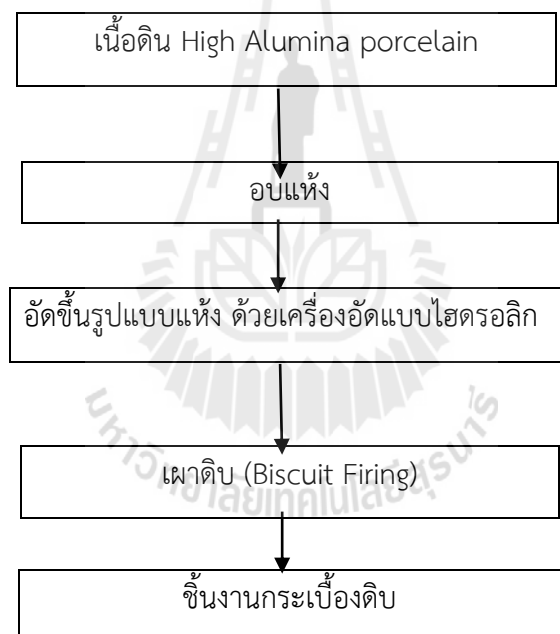
รูปที่ 3.1 แผนภาพแสดงการเตรียมชิ้นงานกระเบื้องสำหรับเคลือบผิว

ส่วนผสมของตัวอย่างชิ้นงานกระเบื้องจะใช้เนื้อดิน High Alumina porcelain ดังแสดงในตารางที่ 3.1 แล้วทำการบดผสมแบบเปียกในหม้อบด Ball mill เป็นเวลา 24 ชั่วโมง หลังจากนั้นนำของผสมที่ได้ไปอบแห้งที่อุณหภูมิ 100°C เป็นเวลา 24 ชั่วโมง แล้วนำผงแห้งไปอัดขึ้นรูปแบบแห้ง ด้วยเครื่องอัดแบบไฮดรอลิก ใช้แรงดันอัด 5 ตัน จะได้ขนาดชิ้นงาน 5×5 ซม. ความหนา 0.5 ซม. แล้วทำการเผาโดยใช้อุณหภูมิในการเผาที่ 1000°C เป็นเวลา 2 ชั่วโมง ก่อนนำไปเคลือบผิวด้วยสารเคลือบต่อไป ขั้นตอนและวิธีการโดยสรุปตามแผนภาพ รูปที่ 3.1

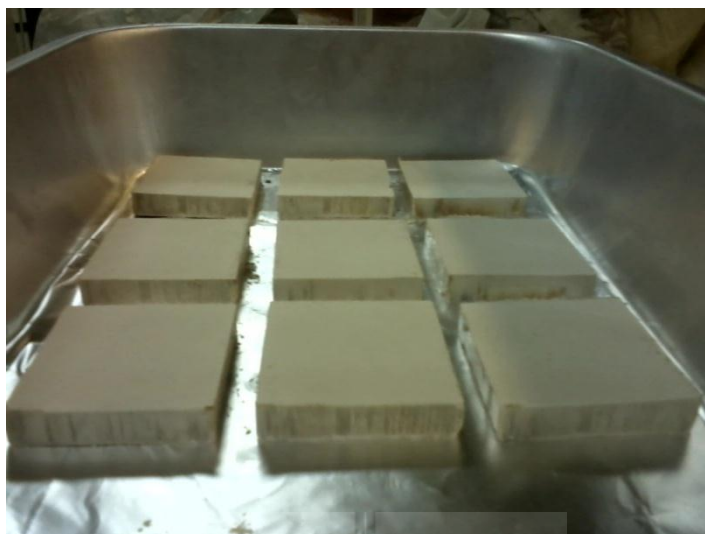
รูปที่ 3.2 ชิ้นงานกระเบื้องดิบที่ผ่านการอัดขึ้นรูปแล้ว

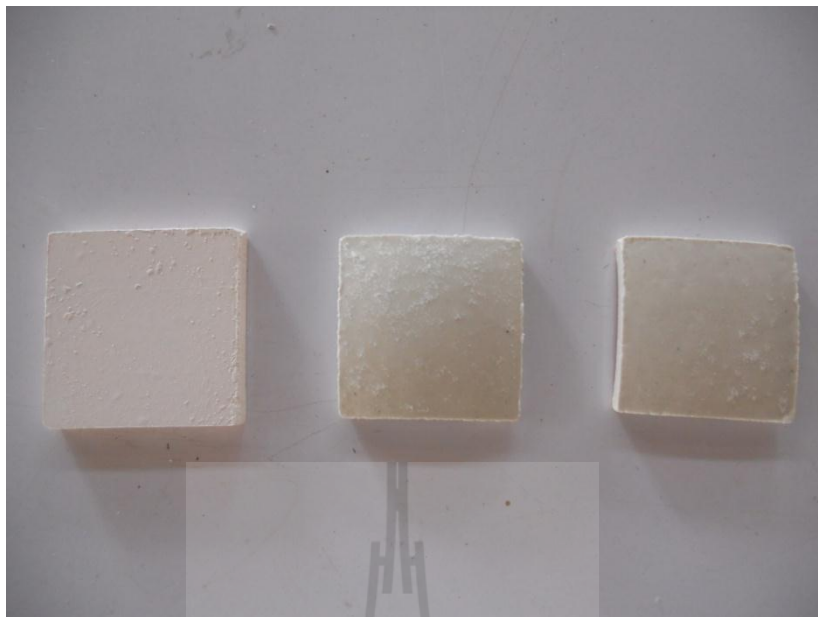
รูปที่ 3.5 ชิ้นงานที่ผ่านการเผาติดและชิ้นงานกระเบื้องสูตร Z13 และ Z14 หลังทำการเผาเคลือบแล้ว

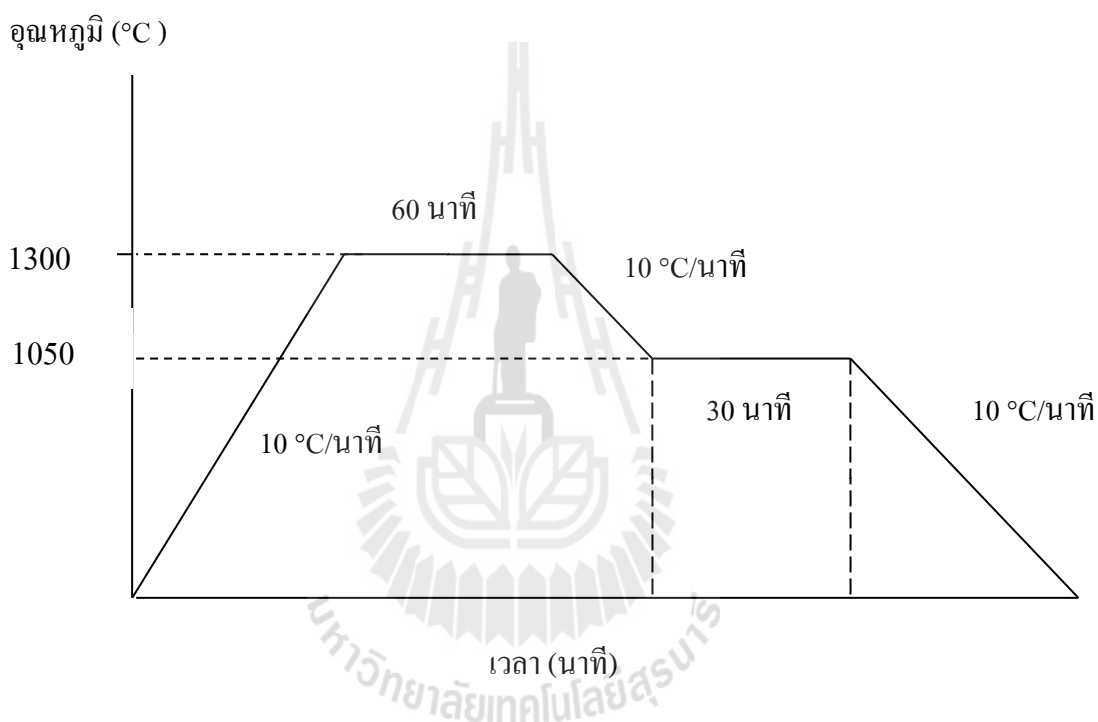
รูปที่ 3.7 แผนภาพแสดงช่วงอุณหภูมิในการเผากระเบื้องเคลือบ

นำผงพรีตไปทำการตรวจสอบการเกิดปฏิกิริยาทางความร้อนเพื่อทำการหาช่วงอุณหภูมิในการเผาเคลือบที่เหมาะสมโดยใช้วิธีการ Differential Thermal Analysis(DTA) และโดยกระบวนการเผาจะทำเป็นสองแบบคือแบบแรกจะทำการเผาเคลือบโดยไม่ทำการตกผลึกซึ่งจะทำการเผาโดยใช้ Heating rate $10^{\circ}\text{C}/\text{min}$ จนถึงอุณหภูมิ 1300°C เป็นเวลา 1 ชั่วโมง และแบบที่สองจะทำการเผาเคลือบให้สอดคล้องกับช่วงอุณหภูมิในการเกิดปฏิกิริยาโดยจะทำการเผาโดยใช้ Heating rate $10^{\circ}\text{C}/\text{min}$ จนถึงอุณหภูมิ 1300°C เป็นเวลา 1 ชั่วโมงและทำการลดอุณหภูมิลงโดยใช้ rate $10^{\circ}\text{C}/\text{min}$ จนถึงอุณหภูมิ 1050°C เป็นเวลา 30 นาทีจากนั้นจึงปล่อยให้เย็นลงจนถึงอุณหภูมิห้องดังแผนภาพ

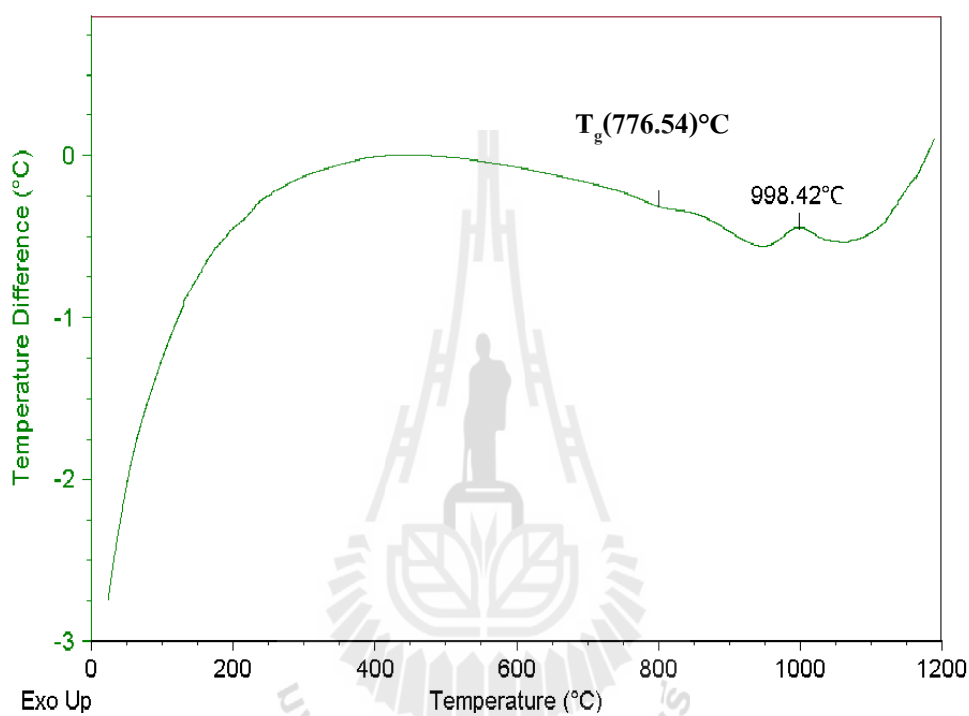
รูปที่ 4.1 การวิเคราะห์ด้วยเครื่อง Differential thermal analysis (DTA) สูตรที่ Z12

จากรูปที่ 4.1 จะเห็นได้ว่าช่วง Glass transition temperature ของเคลือบสูตร Z12 จะอยู่ที่อุณหภูมิ 776.54 °C และ Crystallization temperature ซึ่งเป็นอุณหภูมิที่ทำให้เกิดการตกผลึกจะเห็นได้จากปฏิกิริยาคายความร้อนเกิดขึ้นที่อุณหภูมิ 998.42 °C

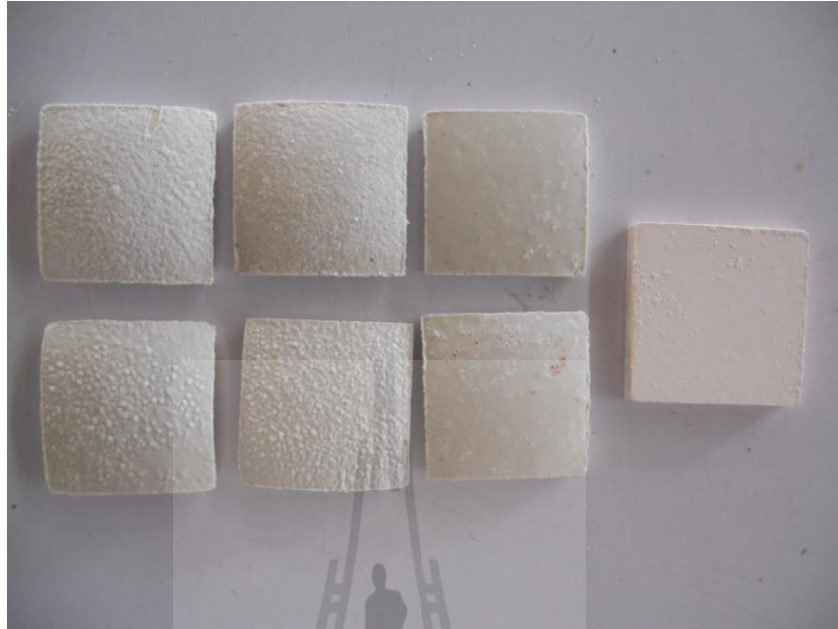
รูปที่ 4.7 ภาพของชิ้นงานกระเบื้องสูตรต่างๆที่ผ่านการเผาเคลือบแล้ว

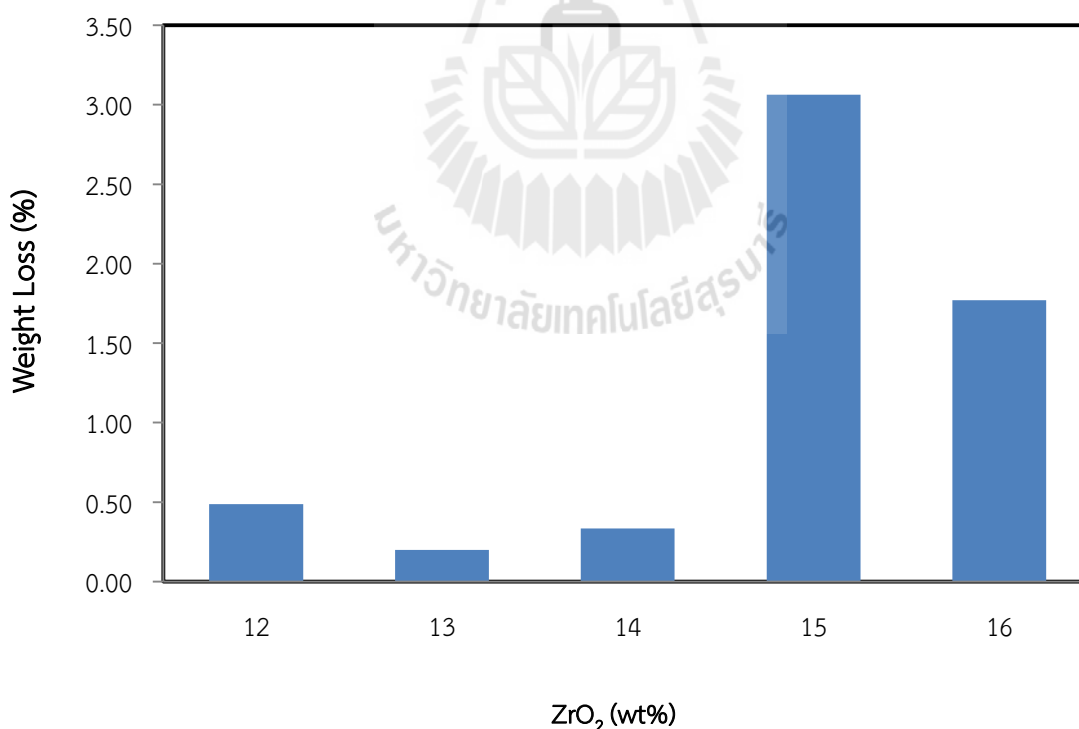
รูปที่ 4.17 แสดงผลทดสอบความต้านทานการกัดกร่อนจากกรดของเคลือบสูตรต่างๆ

สารเคลือบสูตร Z13 จะมีความต้านทานการกัดกร่อนจากกรดได้ดีที่สุดโดยเมื่อพิจารณาประกอบจาก น้ำหนักที่หายไปมีค่าน้อยที่สุด ดังแสดงในตารางที่ 4.2 และ กราฟรูปที่ 4.17 และจากภาพถ่ายของกล้อง Scanning Electron Microscope ในรูปที่ 4.15 จะพบว่าเคลือบมีการยึดเกาะกับผิวของกระเบื้องได้เป็นอย่างดี และมีผลึกของ Wollastonite มีปริมาณรูพรุนน้อยเมื่อเปรียบเทียบกับเคลือบในสูตร Z12, Z14, Z15 และ Z16 ที่เคลือบไม่สุกตัว ซึ่งความสามารถในการทนทานการกัดกร่อนของผิวเคลือบนั้นจะมาจากแรงยึดเหนี่ยวระหว่างผิวเคลือบกับตัวกระเบื้องเป็นหลัก เมื่อเคลือบมีการยึดเกาะกับตัวกระเบื้องได้ดีจึงทำให้มีความสามารถในการทนทานการกัดกร่อนได้ดี และเมื่อพิจารณาจากโครงสร้างจุลภาคของเคลือบที่ไม่ได้ทำการตกผลึกที่ อุณหภูมิ 1050°C จะเห็นความแตกต่างอย่างชัดเจนเพราะเคลือบที่ไม่มีผลึกเกิดขึ้นนั้นจะเกิดการกัดกร่อนเอาเนื้อเคลือบออกไป เนื่องจากผลึกที่เกิดขึ้นนั้นสามารถทนทานการกัดกร่อนของกรดได้เป็นอย่างดี
