แนวทางแก้ไขปัญหาดนคอนกรีตเสริมเหล็กที่ชำรุดเนื่องจากอุทกภัย

สันติ มรกต : แนวทางแก้ไขปัญหาดถนนคอนกรีตเสริมเหล็กที่ชำรุดเนื่องจากอุทกภัย
(REMEDIES OF DAMAGED RIGID PAVEMENTS DUE TO A FLOOD DISASTER)
อาจารย์ที่ปรึกษา: ศาสตราจารย์ ดร.สุขสันต์ หอพิบูลสุข

SANTI MORAKOT. : REMEDIES OF DAMAGED RIGID PAVEMENTS
DUE TO A FLOOD DISASTER. THESIS ADVISOR. PROF. : SUKSAN
HORPIBUNSUK, Ph.D.

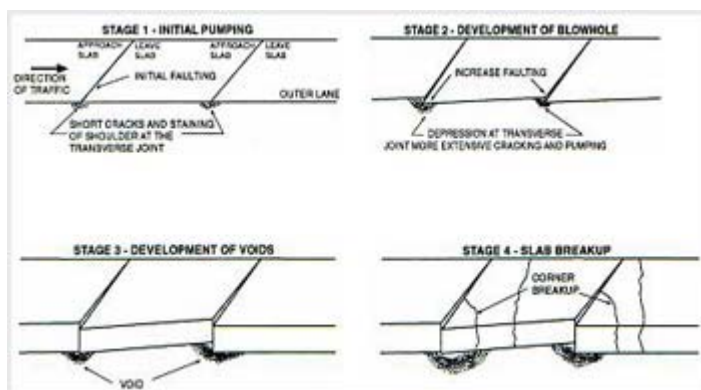
ส่วนการเกิดโพรงใต้แผ่นถนนคอนกรีต มีสาเหตุมาจากน้ำที่ซึมผ่านลงไปตามรอยแตก (Crack) ตามรอยต่อ (Joint) หรือการยกตัวของระดับน้ำใต้ดินประกอบกับมีรถบรรทุกหนักวิ่งผ่าน

ทำให้พื้นถนนคอนกรีตเกิดการเคลื่อนตัวในแนวดิ่ง แรงกระแทกของรถบรรทุกได้ทำให้น้ำที่อยู่ใต้แผ่นพื้นคอนกรีตพัดพาวัสดุมวลรวมออกมาตามแนวรอยต่อ รอยแตก หรือเรียกว่าเกิด “Pumping Action” ซึ่งจะทำให้ชั้น Subbase เกิดการขยายตัวเป็นโพรงโดยเฉพาะที่รอยต่อระหว่างแผ่นถนนคอนกรีตกับไหล่ทาง

รูปที่ 2.1 แผนผังแสดงกระบวนการการโพรงใต้แผ่นถนนคอนกรีต

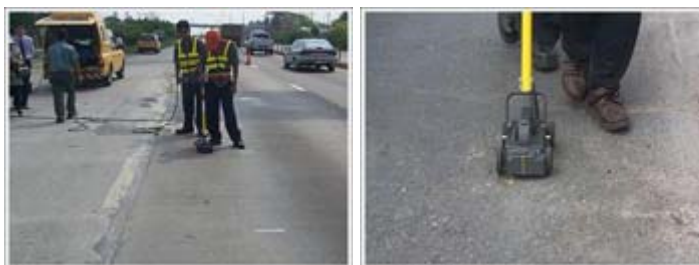
รูปที่ 2.3 การตรวจสอบโพรงใต้พื้นถนนคอนกรีต

1. ทำการตรวจสอบโพรงใต้พื้นถนนคอนกรีต

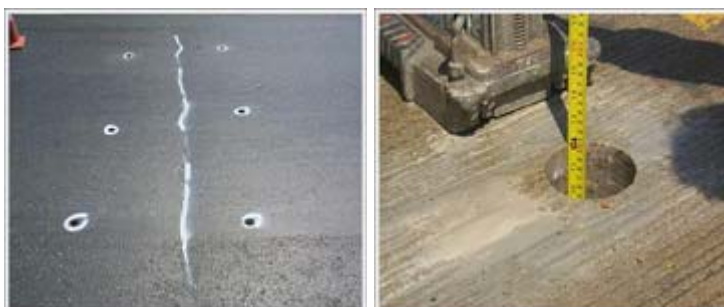
รูปที่ 2.4 การเจาะรูขนาดเส้นผ่านศูนย์กลางประมาณ 30-60 มม. 1.25 - 2.50 นิ้ว

2. เจาะรูขนาดเส้นผ่านศูนย์กลางประมาณ 30-60 มม. 1.25 - 2.50 นิ้ว) ให้อยู่ในแนวตั้งหรือตั้งฉากกับแผ่นพื้นถนนคอนกรีตและทะลุแผ่นพื้นถนนคอนกรีตลงไปจนถึงชั้นที่เกิดโพรงช่องว่าง

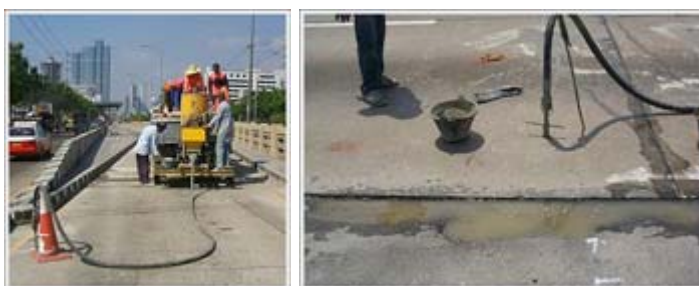
รูปที่ 2.5 การอัดน้ำปูน (Sub Sealing)

3. เริ่มต้นอัดน้ำปูน (Sub Sealing) เพื่อไล่น้ำออกตามรอยต่อระหว่างแผ่นพื้นคอนกรีต

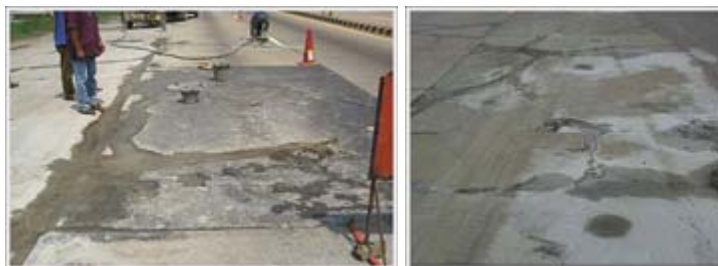
รูปที่ 2.6 การอัดน้ำปูนต่อไปจนเต็มโพรง

4. ทำการอัดน้ำปูนต่อไปจนเต็มโพรงใต้แผ่นคอนกรีตหรือมีน้ำปูนไหลล้นออกมาจากใต้แผ่นพื้นคอนกรีตจนเต็มแนวรอยแตก จากนั้นตักแต่งรูเจาะและรอยแตกให้น้ำปูนเรียบได้ระดับสม่ำเสมอ

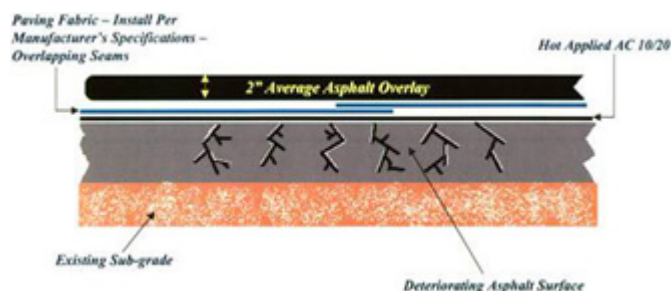
รูปที่ 2.7 การปรับปรุงคุณภาพผิวคอนกรีตด้วยแผ่นใยสังเคราะห์ร่วมกับงานแอสฟัลต์คอนกรีต

การนำแผ่นใยสังเคราะห์มาใช้คั่นกลางระหว่างผิวจราจรเก่ากับผิวจราจรใหม่ จะสามารถป้องกันการแตกร้าว(Reflective Crack) พร้อมทั้งช่วยยืดอายุการใช้งานของผิวจราจรใหม่ (Overlay Asphalt) ได้ เนื่องจากแผ่นใยสังเคราะห์ Paving Fabric จะทำหน้าที่ดูดซับ Asphalt จากการลาดยาง Tack Coat ไว้แล้วทำหน้าที่ Tack Coat ไว้แล้วทำหน้าที่เป็นชั้นที่บดน้ำช่วยป้องกันการซึมผ่านของน้ำและความชื้นลงสู่แผ่นคอนกรีตและโครงสร้างถนนด้านล่าง อีกทั้งช่วยรองรับ Stress ที่เกิดขึ้นแตกต่างกัน ระหว่างพื้นถนนเก่ากับผิวทางใหม่ได้เป็นอย่างดีป้องกันการสะท้อนและการขยายของรอยร้าวจากพื้นถนนเก่าไม่ให้ขึ้นมาถึงผิวทางใหม่ได้ ช่วยยืดอายุการใช้งานของถนนให้ยาวนานขึ้น ลดค่าใช้จ่ายในการซ่อมบำรุง

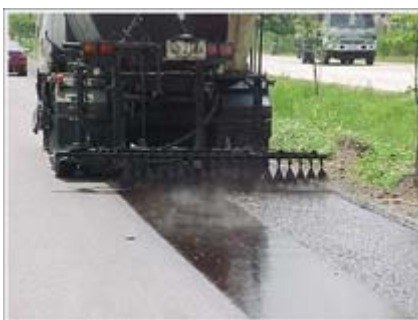
รูปที่ 2.8 การฉีดพ่นแอสฟัลต์

2.7.1 ฉีดพ่นแอสฟัลต์ TACK COAT บนผิวถนนคอนกรีตเดิมโดยควบคุมปริมาณให้เป็นไปตามค่ากำหนดออกแบบ และมีความสม่ำเสมอทั่วทั้งผิวคอนกรีต

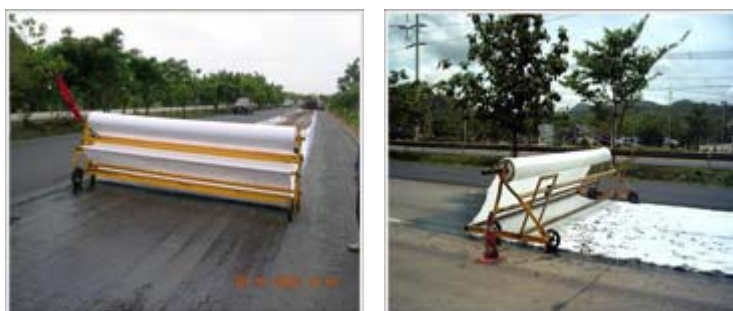
รูปที่ 2.9 การปูแผ่นใยสังเคราะห์

1. ปูแผ่นใยสังเคราะห์สำหรับงานทาง Paving Fabric ในลักษณะดังต่อไปนี้

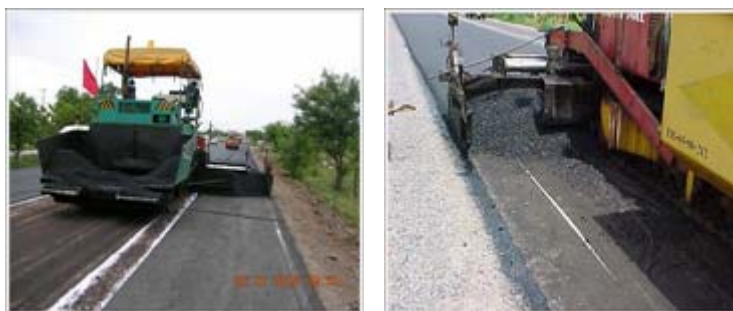
รูปที่ 2.10 การปูผิวจราจรใหม่

2. ปูผิวจราจรใหม่ (Overlay Asphalt Concrete) โดยควบคุมอุณหภูมิให้ไม่น้อยกว่า 165 องศาเซลเซียส เพื่อให้แอสฟัลต์ TACK COAT แทรกซึมเข้าไปใน Paving Fabric ได้จนอิ่มตัวและมีสภาพเป็นชั้นที่บ่มน้ำ สังกะหราะห์เรียบ สำหรับบริเวณรอยต่อต้องปูทับเหลื่อมกันอย่างน้อย 15 ซม.
